Examenverslag

Renovatie, Beheer & Hergebruik

Opleiding: Bouwkunde

Module: Renovatie, Beheer & Hergebruik

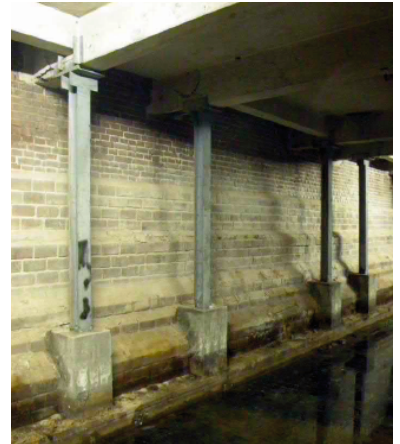
In de kelder van het pakhuis staan een stempelconstructies die de betonnen vloerbalken steunt. Zie afbeelding hiernaast.⁶

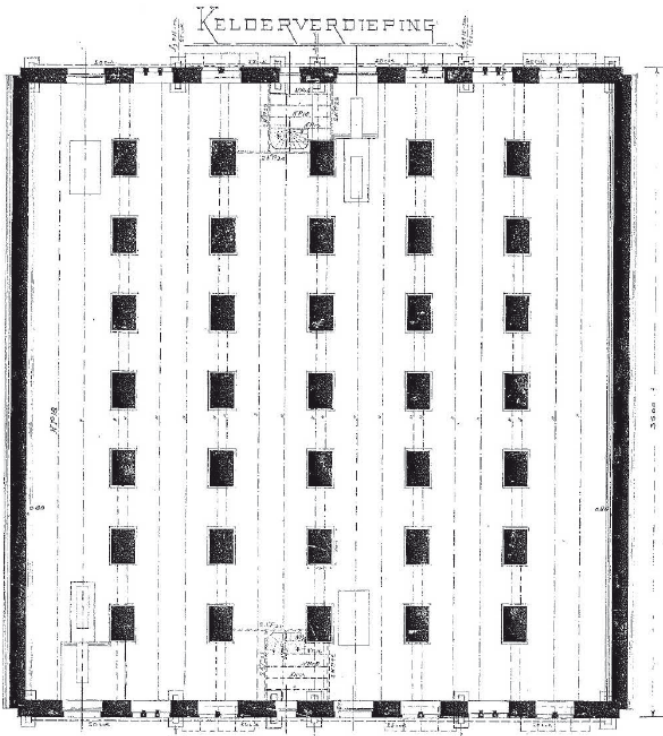
Afbeelding 1: Plattegrond Kelder

- De kelderverdieping heeft in totaal 35 gemetselde poeren die de kolommen van de bovenliggende verdiepingen ondersteunen. De grote hoeveelheid poeren en de omvang daarvan maken het lastig om de kelderverdieping in te delen naar wens van de opdrachtgever. Dit zorgt ervoor dat er niet veel ruimte beschikbaar is. Dit is goed te zien in de oorspronkelijke plattegrond uit het jaar 1901. Zie afbeelding 1 in bijlage 4¹⁷.

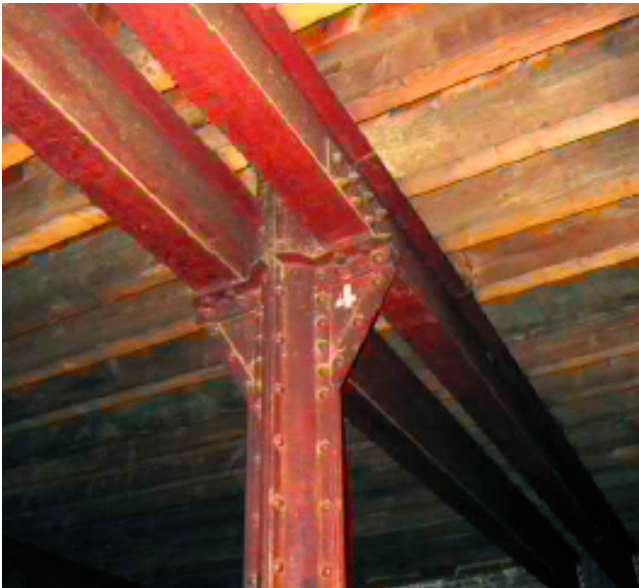
Afbeelding 3: Plafond 4e verdieping

- De plafondconstructie bestaat uit houten balken. In afbeelding 3 en 4 bij bijlage 4, is te zien dat er geen plafond aanwezig is. Dit geldt voor elke verdieping, behalve het kantoor op de begane grond. Deze heeft wel plaatmateriaal tegen de bovenliggende vloer. De balken van de dakvloer zijn ook zichtbaar. Wordt ook een schone balklaag genoemd. Het ontbreken van een plafond maakt het makkelijker om leidingen en draden te installeren. Een systeemplafond kan gemakkelijk geïnstalleerd worden.¹⁸
- Met de aanwezigheid van een strijk balk is er ruimte om stijp- en zakleidingen te plaatsen langs de muur.
- Omdat er nog geen bestaande binnenwanden zijn, kan een voorzetwand worden toegepast in een badkamer of toilet tegen geluidsoverlast van sanitaire toestellen.

- Bij elke verdieping een plafond toevoegen i.v.m. het geluiddicht maken van de ruimte en een ruimte creëren voor leidingen en kabels.
