# Rapport d'examen

## Rénovation, Gestion & Réutilisation

À Rotterdam, au 95 Brede Hilledijk, Rijnhaven, se trouve le monument national Santos. Santos est un entrepôt de café construit en 1901 et conçu par les architectes J.P. Stok Wzn et J.J. Kanters. On m'a demandé de donner une nouvelle destination à cet entrepôt et d'élaborer un plan de gestion.

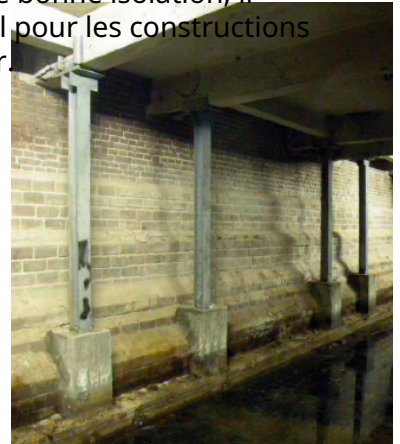
#### 8. Système Phoenix :

Dans l'entrepôt, on utilise des colonnes composites. Le système dit Phoenix : Les colonnes en fer sont constituées de profilés en quadrant laminés rivetés ensemble avec des bandes de fer plat. Les profilés en quadrant donnent plus de résistance aux colonnes. Les poutres peuvent également se connecter aux colonnes.
